II. Feststellungen anlässlich der Ortsbesichtigung

Risskartierung

Anlage 1

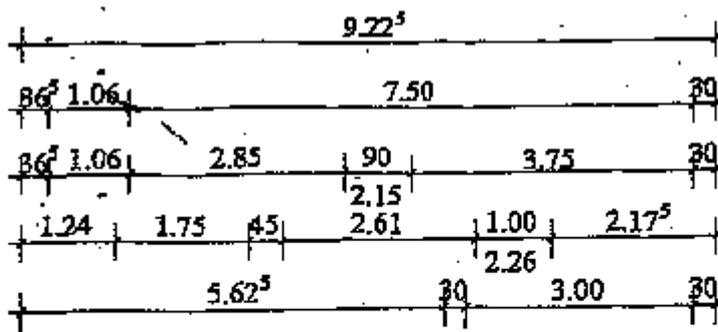
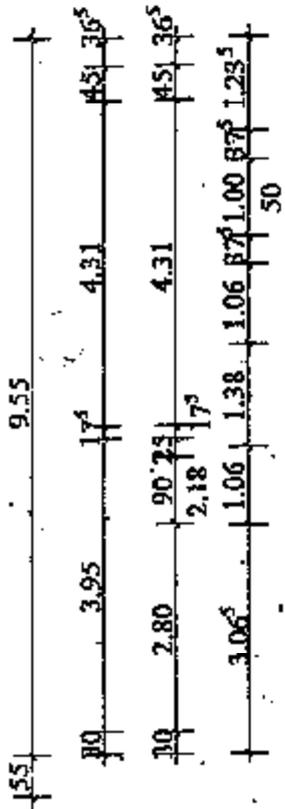
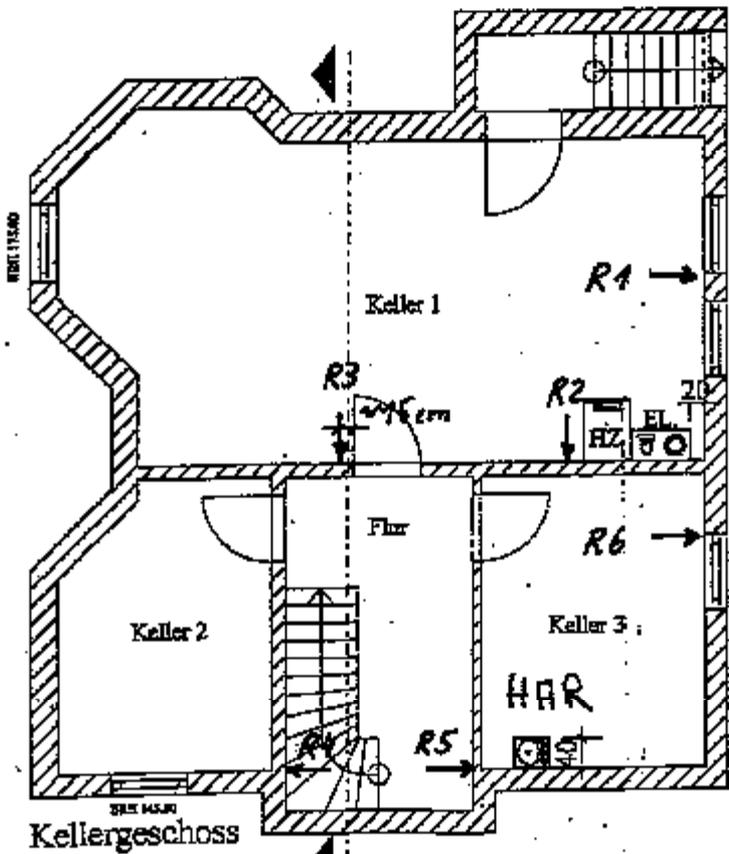
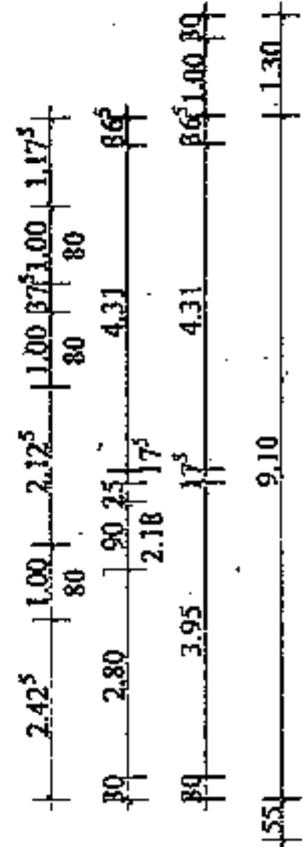
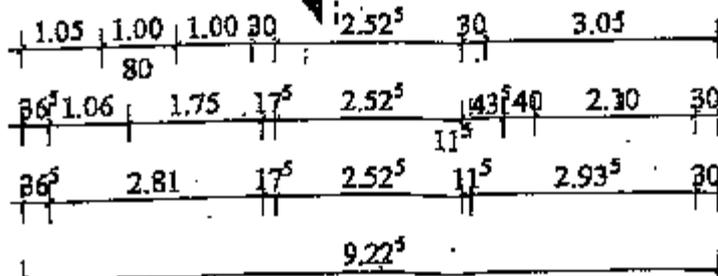
Die Risse wurden nach Lage, Risslänge und Rissbreite in der Anlage 1 kartiert. Alle Wände sind geputzt – mit rauher Strukturoberfläche. Die Risse zeigen sich im Putz. Die gemessenen Rissbreiten von 0,15 bis 0,25 mm liegen mit Ausnahme von R1 (max. 0,5 mm) in der Größenordnung von Haarrissen.

Alle Risse verlaufen annähernd senkrecht, die Risse Nr. R1, R3 und R6 im Leibungsbereich von Fensterbrüstungen und Türsturz, der Riss Nr. R2 in der ungestörten tragenden Innenwand und die Risse Nr. R4 und R5 genau im Anbindungsbereich der tragenden Treppenhausinnenwände an der Außenwand.

Die Rissbildungen Nr. R4 und R5, siehe Anlage 2, sind nach meiner Auffassung eindeutig auf den Fugenanschluss zurückzuführen, bei dem auftretende Zugkräfte aus Schwinden (Rücktrocknung) die Griprip-Bewehrungseinlagen zumindest soweit gedehnt haben, dass die Haarrisse in den Anschlussfugen entstanden sind.

Die Rissbildungen, bei denen es sich im wesentlichen um die Größenordnung von Haarrissen handelt, sind auf Schwindprozesse im Bauwerk aus Rücktrocknung und aus Lastumleitungen an Stützen und Brüstungen im Bereich von Fenster- oder Türleibungen zurückzuführen.

Horizontale Zugspannungen aus der Rücktrocknung allein oder in Überlagerung mit Horizontallasten aus der Lastausbreitung an Fensterpfeilern in die Brüstungen (Risse R1 und R6) bzw. aus Türstürzen (Risse R3) führen zu den dafür üblichen senkrechten Rissen, wenn die Zugspannungen vom Mauerwerk nicht mehr aufgenommen werden können. Möglicherweise sind in diesen Bereichen unvermörtelte Mauerwerksstoßfugen vorhanden, die überhaupt keine Zugkräfte aufnehmen.

Die Rissbildungen sind nicht auf Setzungen der Bodenplatte zurückzuführen, sondern auf Zwängungsspannungen infolge Schwinden durch Rücktrocknung und infolge Lastumlagerung an Wandschwächungen im Bereich von Fensterbrüstungen und Türstürzen.

Die Risse sind als Mangel zu bestätigen, beeinträchtigen die Standsicherheit des Gebäudes aber in keiner Weise. Der Schwindprozess ist zwischenzeitlich nahezu völlig abgeschlossen, so dass weitere Rissbildungen oder eine Vergrößerung der vorhandenen Risse sehr unwahrscheinlich sind.

- R1 = Senkr. Riss ab OK-Brüstung, LR = ca 70cm
 Rissbreite: oben 0,5mm, nach unten je 1m Ø ausläufig
- R2 = Senkr. Riss ab UK-Decke, LR = ca 2,0m, Rissbreite 0,25mm,
 nach unten je 1m Ø ausläufig
- R3 = Senkr. Riss im Türsturz, ab UK-Decke, LR = ca 75cm
 Rissbreite ca 0,3 mm in Höhe Türsturz, nach oben je 1m Ø
- R4-R5 = Senkrechte Risse, auf jenseitiger Wandhöhe, LR = ca 2,35m
 Rissbreite ca 0,15-0,20 mm
- R6 = Senkr. Riss ab OK-Brüstung bis Fußboden, LR = 1,25m
 Rissbreite ca 0,2mm, nach unten je 1m Ø ausläufig

Da, wie beschrieben, weitere Rissbewegungen nicht zu erwarten sind, empfehle ich folgende Sanierung:

- Abschlagen des Putzes, ca. 10 cm breit, mittig zum Riss
- Aufschneiden des Risses, ca. 10 mm breit und 30 mm tief
- Ausdrücken der Fugen mit einem kunststoffvergütetem Mörtel
- Neuverputzung mit Gewebeanlage.
